# ZÜNDAPP

## Technische Mitteilungen Fahrzeuge

Nr. 10

Dezember 1976

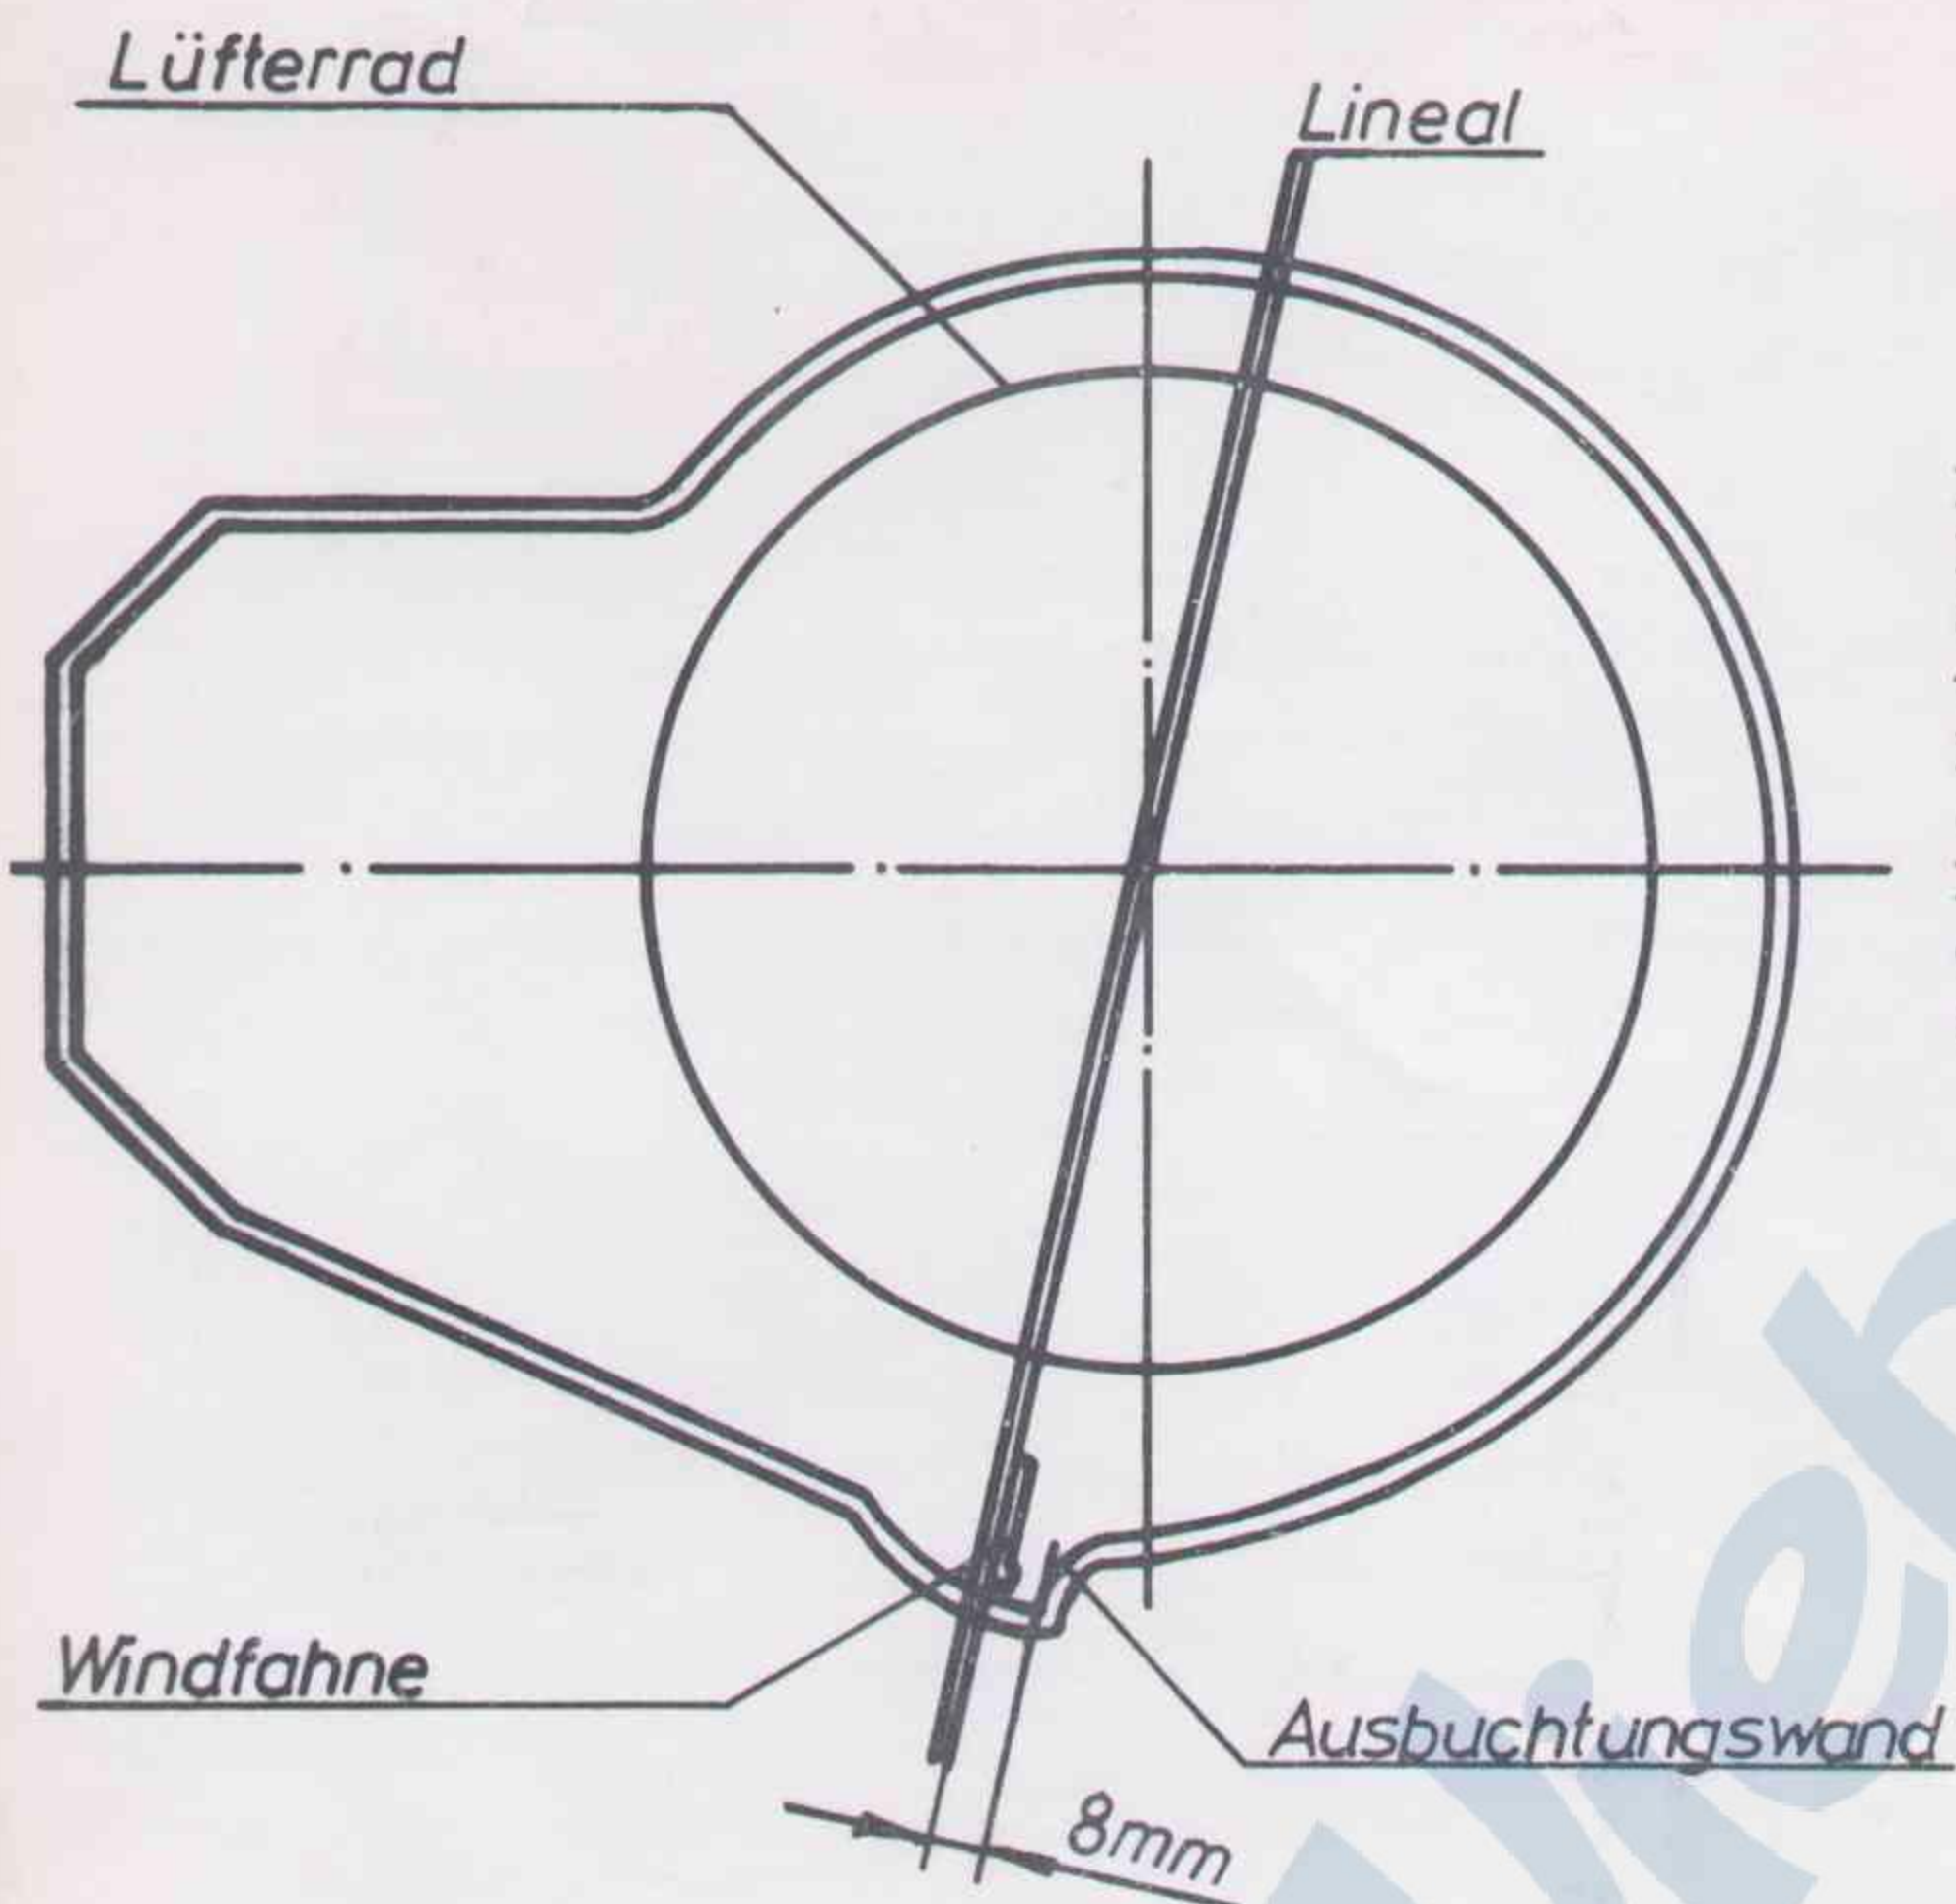
Vereinzelt treten bei Rasenmähern Typ 685 Beanstandungen auf, indem die Motordrehzahl in Intervallen wechselt. Bei solchen Erscheinungen ist die Windfahne, wie aus der Skizze ersichtlich, nachzurichten.

Lineal über Drehpunkt des Lüfterrades mit Abstand 8 mm von der Ausbuchtungswand anlegen. Windfahne zum Lineal bewegen. Die Fläche der Windfahne muss mit dem Lineal fluchten. Abweichende Stellung durch Nachbiegen der Windfahne ausgleichen
